**Целью проводимого инженерно-технического обследования** являлась проверка соответствия параметров существующего примыкания парковочной площадки, расположенной по адресу: Республика Мордовия, г. Саранск, ул. Лодыгина, соор. 13, к ул. Лодыгина действующим нормам и требованиям.

## ТЕХНИЧЕСКОЕ ЗАКЛЮЧЕНИЕ

Объект: существующее примыкание парковочной площадки, расположенной по адресу:  
Республика Мордовия, г. Саранск, ул. Лодыгина, соор. 13, к ул. Лодыгина

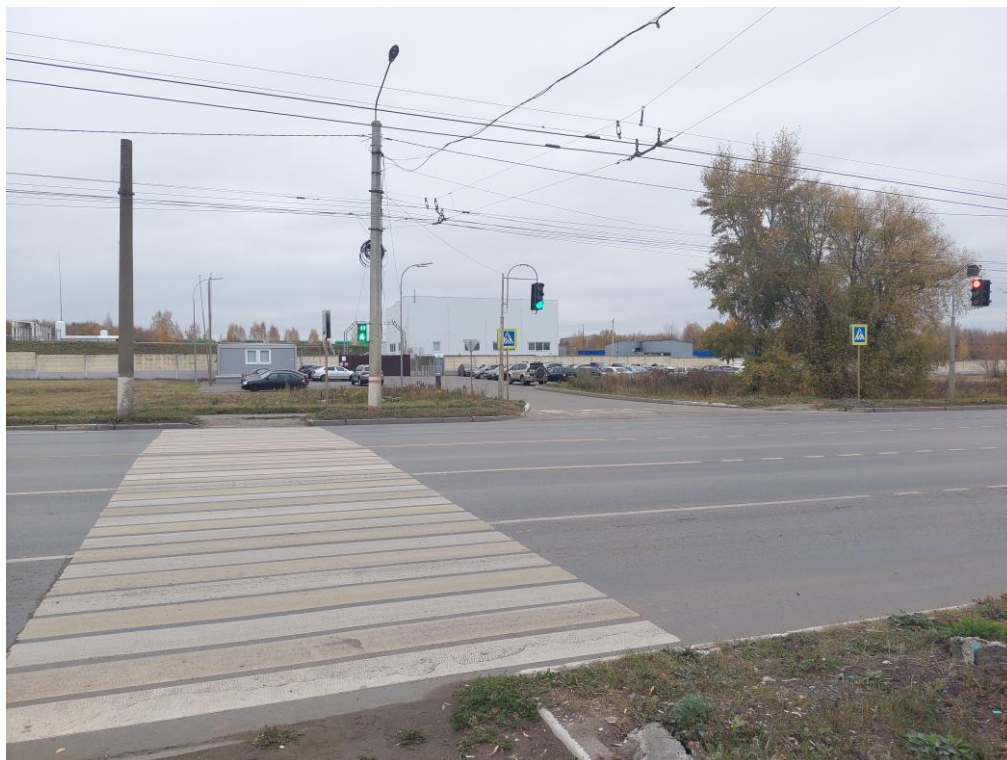
Ширина проезда от ул. Лодыгина до парковочной площадки составляет 7,0 м. Регулирование движения транспорта осуществляется при помощи установленного светофорного объекта и дорожных знаков «Главная дорога» (знак 2.1) и «Уступи дорогу» (знак 2.4). Полосы разгона и торможения отсутствуют.

Примыкание осуществлено в соответствии с требованиями п. 5.8.1 СП 396.1325800.2018 под углом в 90°. Ширина примыкания 7,0 м. Видимость на примыкании обеспечена.

Фото 1. Общий вид примыкания к ул. Лодыгина в одном уровне.  
Светофорное регулирование примыкания.

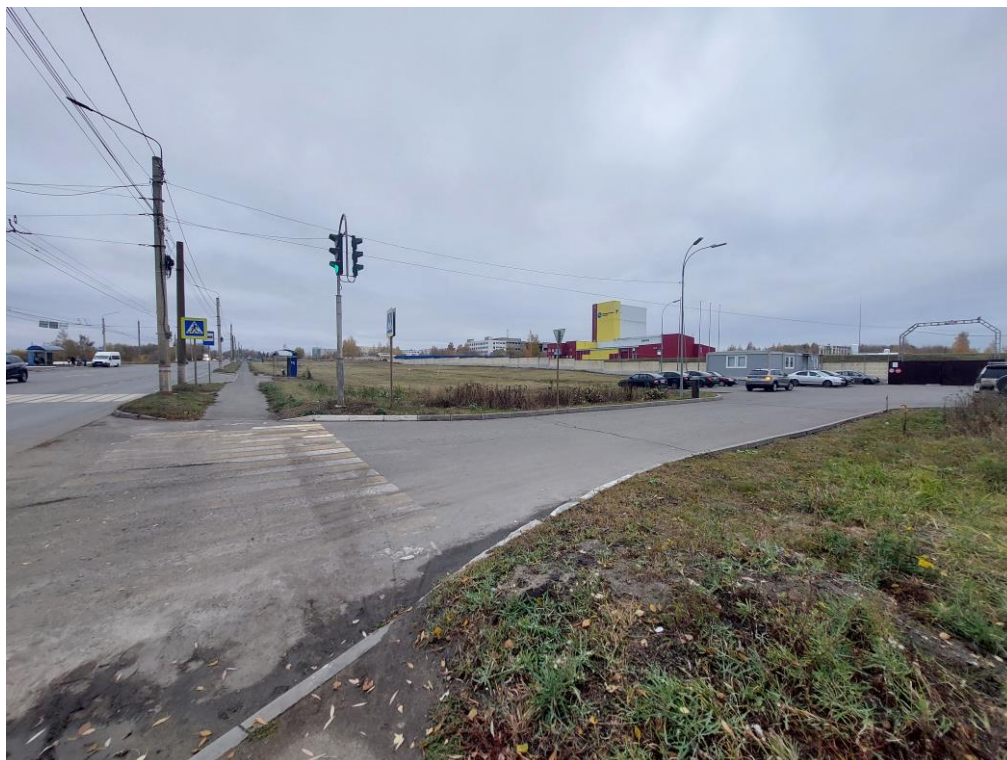
Асфальтовое покрытие на момент обследования находится в удовлетворительном. Примыкание устроено в бортовом камне. Разметка отсутствует. Примыкание пересекает пешеходная дорожка, обозначенная дорожными знаками «Пешеходный переход» (знаки 5.19.1 и 5.19.2) и горизонтальной разметкой 1.14.2. Краска разметки стерта на 60%.

В асфальтобетонном покрытии имеются две поперечные трещины на всю ширину покрытия.

Радиусы закругления на примыкании не отвечают требованиям п. 5.8.2 СП 396.1325800.2018. Минимальные технические параметры примыкания в одном уровне следует назначать в соответствии с данными таблицы 5.10

Фото 2. Радиусы закругления и примыкание.  
Пешеходный переход через примыкание.  
Поперечные трещины в асфальтовом покрытии

1. Параметры закругления примыкания не соответствуют нормативным показателям таблицы 5.10 СП 396.1325800.2018 «Улицы и дороги населенных пунктов. Правила градостроительного проектирования». Необходимо привести параметры радиусов примыкания к нормативным параметрам согласно приложения 3.
2. Нормы освещенности существующего примыкания не удовлетворяют требованиям п. 4.1.2 ГОСТ Р 58107.1-2018 в части равномерности освещенности. Необходима установка дополнительной опоры электроосвещения.
3. Асфальтобетонное покрытие примыкание нуждается в ремонте (заливка поперечных трещин ремонтным составом).
4. Дорожная разметка отсутствует. Необходимо восстановление дорожной разметки 1.2 и 1.14.2.

Кроме того, необходимо выполнить работы по ремонту асфальтобетонного покрытия примыкания.

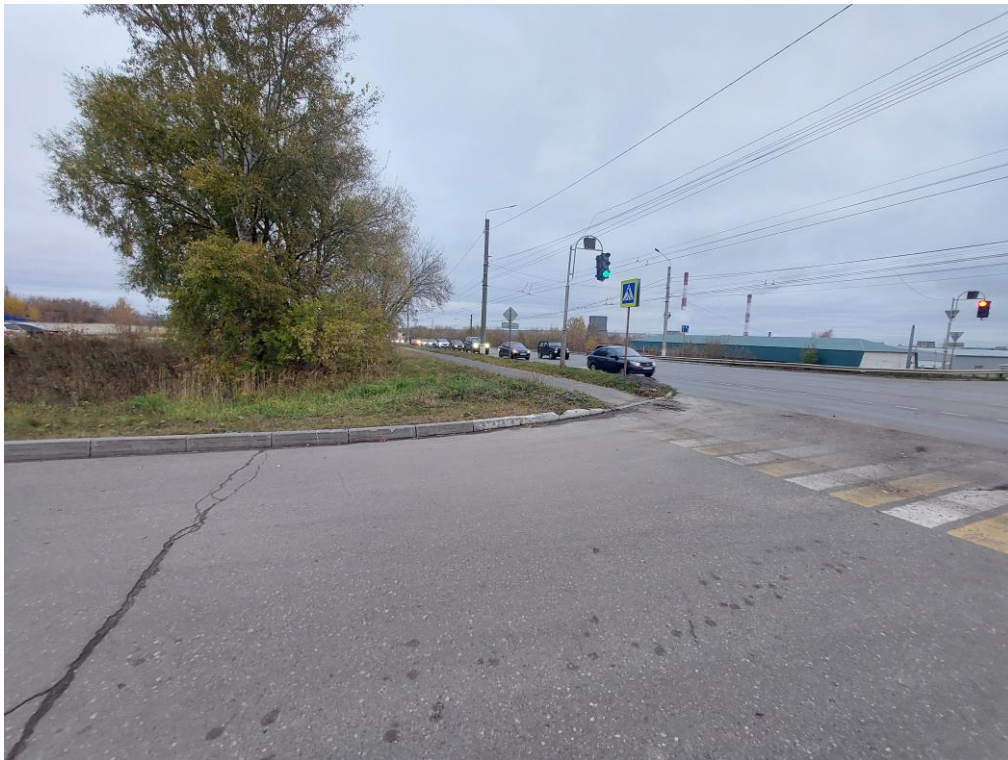
Фото 3. Общий вид закругления слева

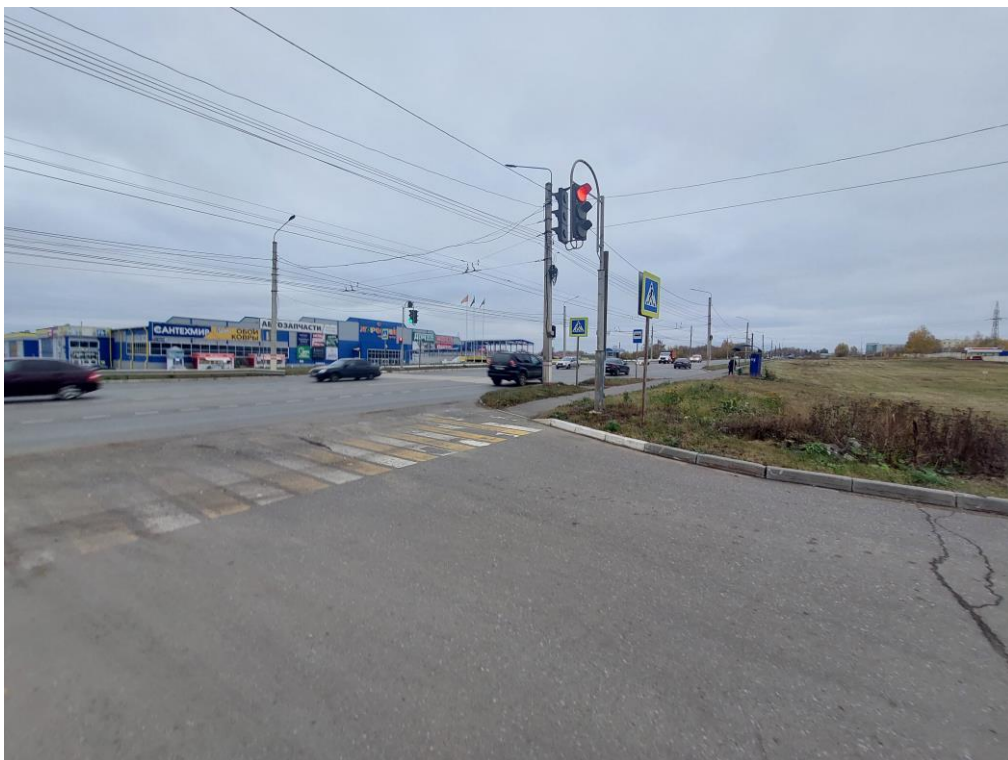
Фото 4. Общий вид закругления справа
